2.2 Section 2 : Carrefour giratoire d'entrée de Rodès (RN116-RD16)

2.3 Section 3 : Restructuration entre les PR 30 et 35 (entre Rodès et Vinça)

Pièce E – Nature des travaux, nomenclature, moyens
de surveillance

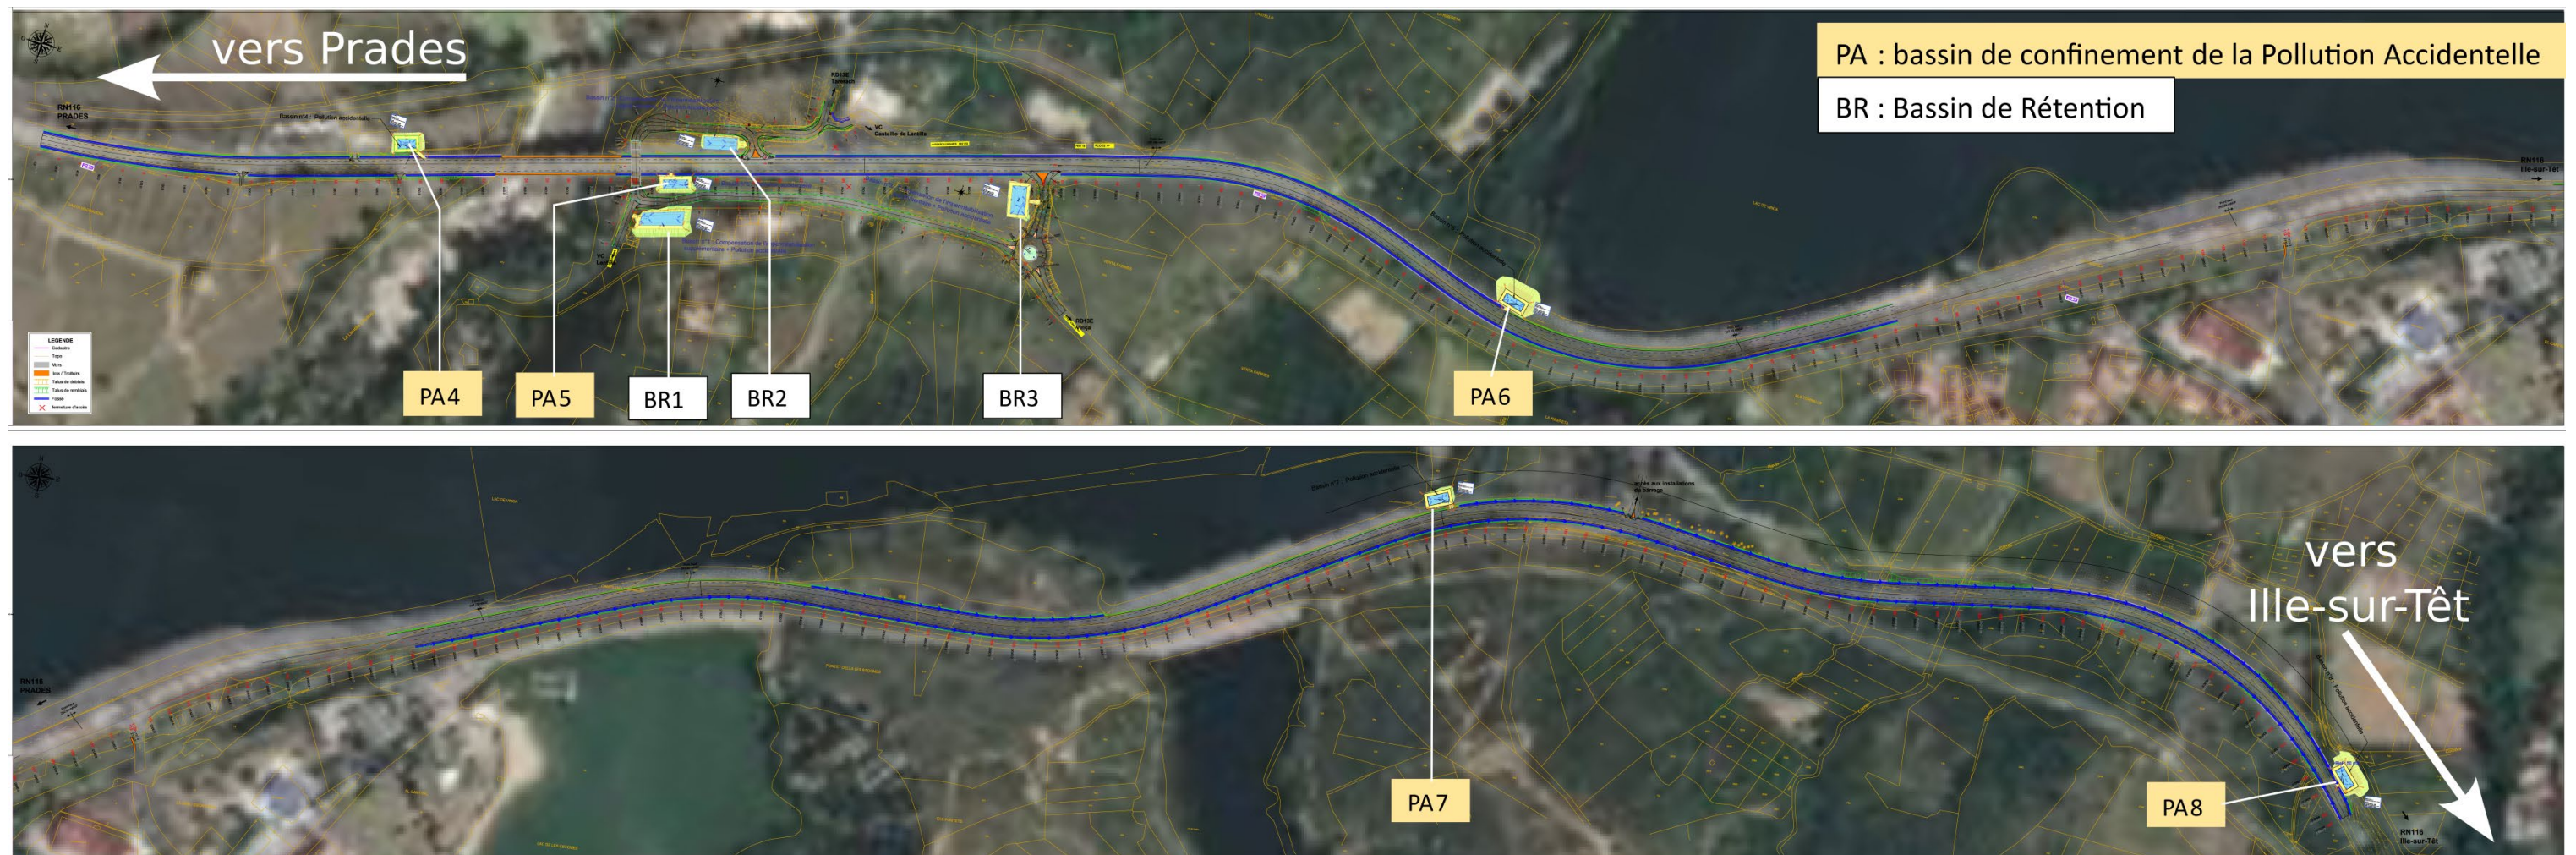
Figure 9 : localisation des bassins de rétention (BR) et de confinement de la pollution accidentelle (PA) sur la section 3

Toutefois, le risque d'accident demeure en milieu sensible (Lentilla, lac de Vinça et captage de Rodès) ; il est donc prévu la création de bassins de confinement des pollutions accidentelles aux points bas. Ainsi, 5 bassins de 50m³ chacun sont prévus le long de la section 3. Ils sont cartographiés (PA4 à 8) sur le plan ci-après.
